# Altlastengutachten

**Stellungnahme zu den durchgeführten, orientierenden  
altlastentechnischen Untersuchungen**

**BVH: Mönchengladbach, Odenkirchener Straße 150**

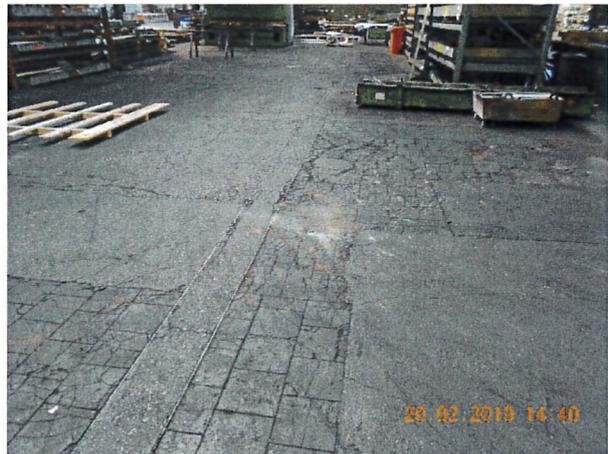
Abbildung 5: Bereich RKS4

| Bohrung | Befestigung / Auffüllung | Anstehendes |
|---|---|---|
| RKS4 | Gussasphaltplatten bis 0,03 m, über Beton bis 0,3 m, über Schluff, sandig, Ziegelreste, braun bis 1,0 m, über Ziegelsteine, sandig, schluffig, rot bis 2,3 m | Schluff, feinsandig, braun bis zur Endteufe von 3,0 m |

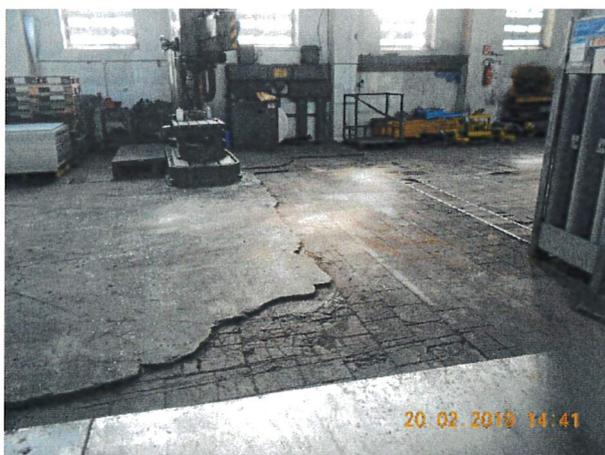
Abbildung 6: Bereich RKS5-5c

| Bohrung | Befestigung / Auffüllung | Anstehendes |
|---|---|---|
| RKS5-C | Gussasphaltplatten bis 0,03 m, über Beton bis 0,4 m, über Ziegelsteine, Mörtel, rot bis 0,8 m | Schluff, feinsandig, braun bis 2 m, über Schluff, feinsandig, sandig braun bis zur Endteufe von 3,0 m |

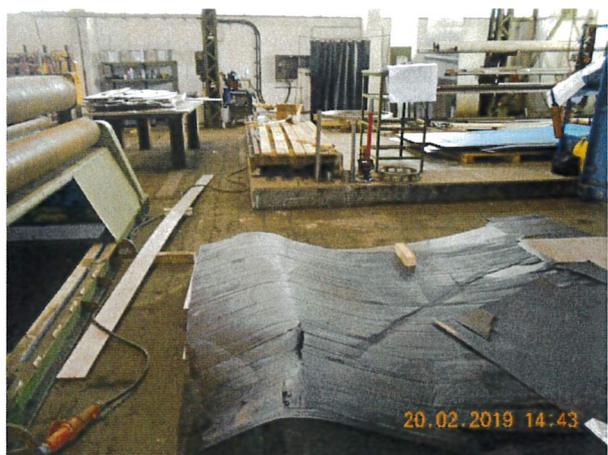
Abbildung 7: Bereich RKS6

| Bohrung | Befestigung / Auffüllung | Anstehendes |
|---|---|---|
| RKS6 | Gussasphaltplatten bis 0,03 m, über Beton bis 0,35 m, über Schluff, feinsandig, sandig, Ziegelbruch, Aschreste, braun bis 1,0 m, über Schluff, sandig, Ziegelbruch, braun bis 2,3 m | Schluff, feinsandig, braun bis zur Endteufe von 3,0 m |

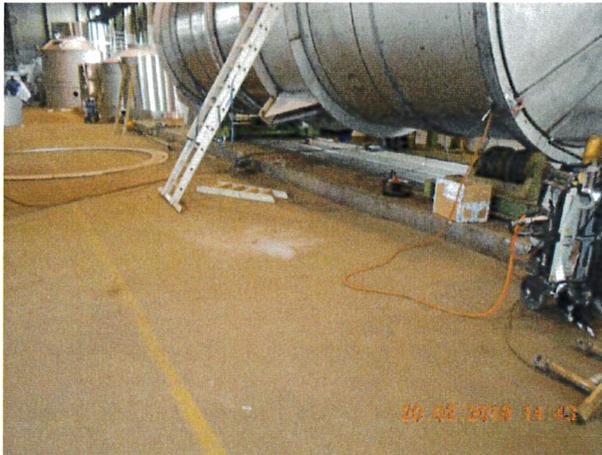
Abbildung 8: Bereich RKS7

| Bohrung | Befestigung / Auffüllung | Anstehendes |
|---|---|---|
| RKS7 | Gussasphalt bis 0,25 m, über Schluff, feinsandig, sandig, Asche, Ziegelbruch, Schlacken, braun bis 1,0 m über Schluff, feinsandig, sandig, Ziegelbruch, braun bis 2,4 m | Schluff, feinsandig, braun bis zur Endteufe von 3,0 m |

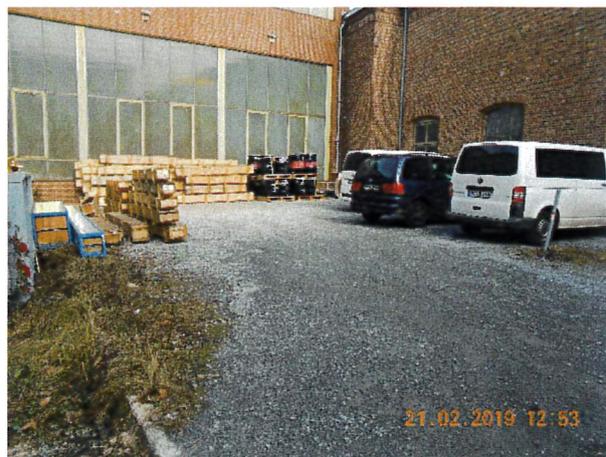
Abbildung 13: Bereich RKS12

| Bohrung | Befestigung / Auffüllung | Anstehendes |
|---|--|---|
| RKS12 | HO-Schlacke, Schotter, grau bis 0,1 m, über Asche, sandig, schluffig, Schlacke, Ziegelbruch, schwarz bis 1,0 m, über Ziegelbruch, Betonbruch, Asche, Schlacke, sandig, graubraun bis 2,1 m | Schluff, feinsandig, braun bis zur Endteufe von 3,0 m |

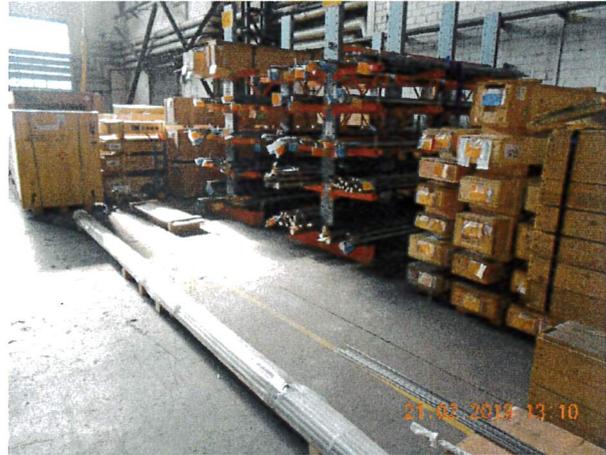
Abbildung 15: Bereich RKS14

| Bohrung | Befestigung / Auffüllung | Anstehendes |
|---|--|---|
| RKS14 | Beton bis 0,42 m, über Asche, sandig, Betonbruch, graubraun bis 1,0 m, über Asche, sandig, Kohle, Betonbruch, Ziegelreste, graubraun bis 2,2 m | Schluff, feinsandig, braun bis zur Endteufe von 3,0 m |

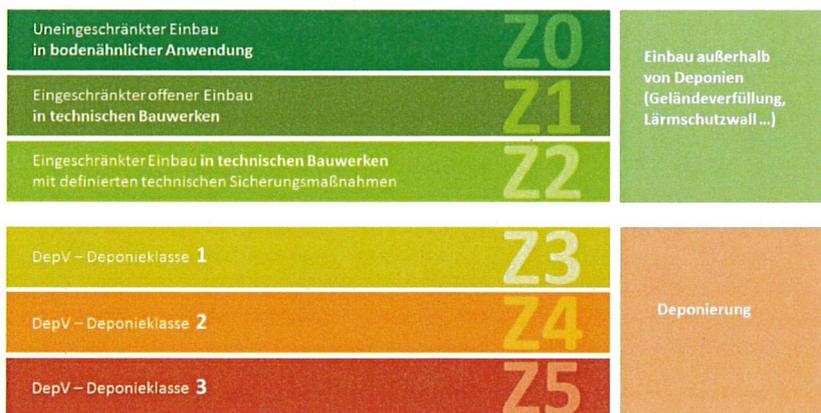
Abbildung 27: Schematische Darstellung der Verwertungsklassen mineralischer Abfälle<sup>3</sup>

Der Zuordnungswert Z-2 stellt eine Obergrenze für die Verwertung mineralischer Abfälle außerhalb von Deponien dar.

Im Falle einer Entsiegelung der Fläche ist die geprüfte Auffüllung nach Vorlage einer Deklarationsanalytik gemäß Deponieverordnung somit voraussichtlich einer Deponie der Klasse DK-I anzudienen.
